鉄骨造体育館の構造ヘルスマニタリングに関する研究

新潟工科大学 石坂匠

1 目的

本研究では、新潟県柏崎市内のコミュニティーセンターに併設されている鉄骨造体育館 2 棟 (以下、体育館 1、体育館 2 とする) にセンサを設置し、長期間のモニタリングによって、平常時だけでなく、外乱による影響を評価することを目的とする。

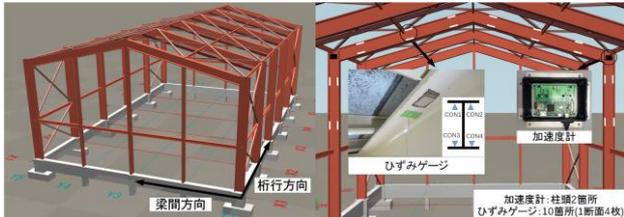
図 1: 体育館 1 解析モデル 図 2: センサ設置位置

各体育館をモニタリングするにあたり、株式会社ユニオンシステムの構造計算ソフトを使用した構造解析を実施する。建築構造図面を基に図 1 に示す解析モデルを作成し、固有値解析を実施する。計測システムとしては、梁間方向の中央 1 構面を対象として、図 2 に示すように柱頭 2 カ所と 1 階床 1 カ所に加速度センサを設置し、柱 4 断面と梁 6 断面の計 10 断面に 1 断面当たり 4 枚の半導体ひずみゲージを貼付する。計測データは Wi-fi により、体育館に設置したサーバー用 PC に保存される。2019 年 9 月下旬に計測装置の設置工事を実施し、現在まで継続して計測している。

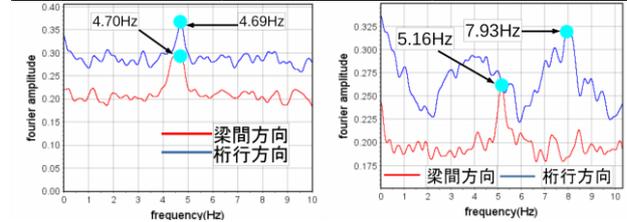
図 3: 常時微動計測のフーリエスペクトル

(a) 体育館 1

(b) 体育館 2

表 1 に解析モデルをもとに行った固有値解析結果、図 3 に常時微動時のフーリエスペクトルの解析結果を示す。図 3 より、どちらの体育館も表 1 の固有値解析結果と同程度の値となっているものの、解析結果の方が実測結果よりも小さい値となっている。解析モデルでは、壁などの非構造部材をモデル化できないことが原因の 1 つとして考えられる。また、計測期間中に発生した地震として、2020 年 1 月 3 日の地震動応答記録を図 4 に示す。図 4 より、地震による外乱の影響により、どちらの体育館も常時微動よりも卓越振動数が小さくなっていることが分かる。さらに、屋根雪による影響を考察するため、体育館 2 の 2019 年 12 月 5 日から 12 月 13 日までの計測記録から算出した梁間方向の振動数変化を図 5 に示す。体育館 2 に最も近い観測点の地上積雪量も示しており、12 月 5 日から 6 日にかけて積雪量が増加し、それに伴って振動数が減少している。その後、積雪量の減少に伴い、振動数は増加し、積雪量がゼロになる 11 日以降で積

鉄骨造体育館を対象としてセンサを設置し、長期間のモニタリングを実施した。常時微動計測結果は、おおよそ固有値解析結果と同程度の値となった。また、地震時の加速度応答を計測することができ、地震応答による振動数の変化を観察できた。さらに、屋根雪による振動数変化と地上積雪深との相関が観察され、精度よく評価できることが分かった。ただし、計測が停止する事態が何度か起きており、長期的に安定した計測ができるように計測システムの改良が必要である。

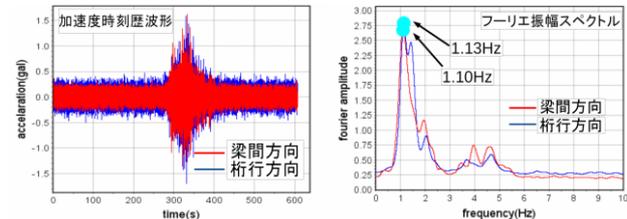
図 4: 地震応答記録

(a) 体育館 1

(b) 体育館 2
